不容再忽視斷層對核電廠 的威脅

台灣大學地質系 陳文山教授

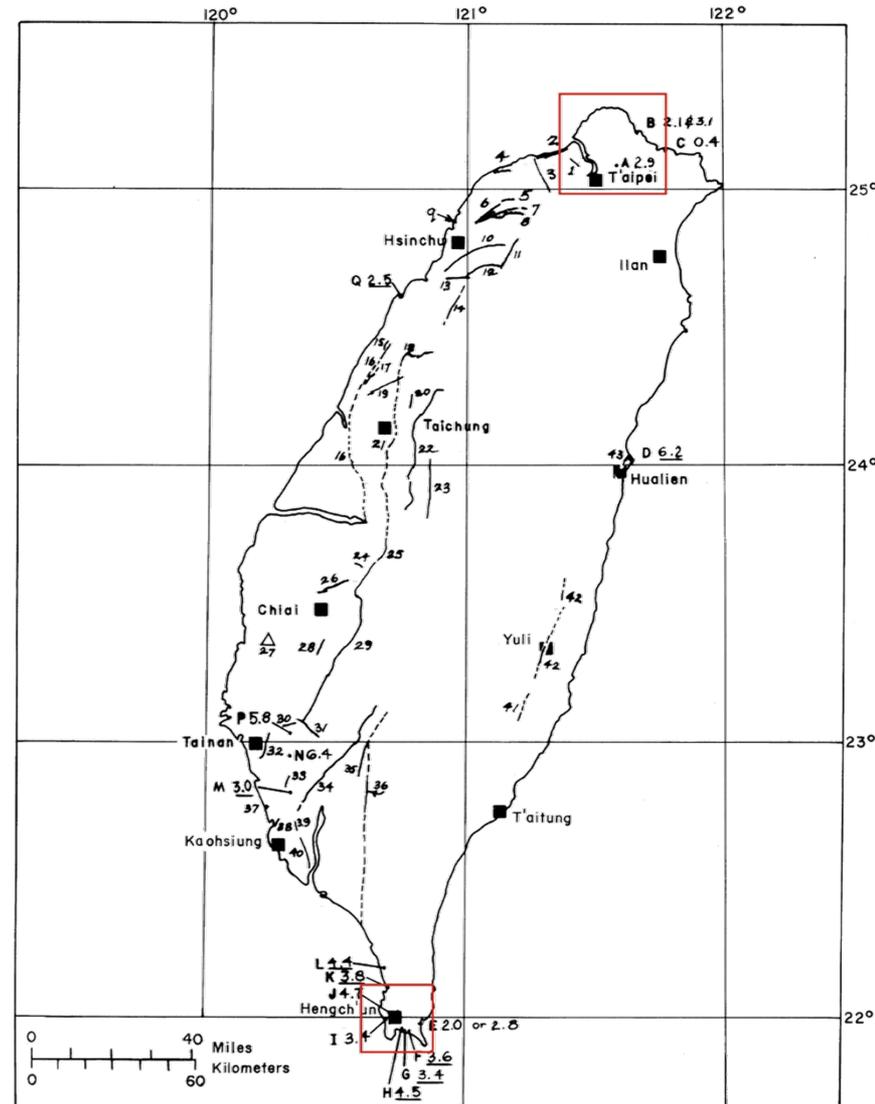
Bonilla, 1975, 1977

- 核一、二、三、四廠分別在**1971**、**1975**、**1975**及**1980**年核准。
- 地質界對於當時選址調查的相關文獻所知甚少，其中最重要且唯一的活動斷層調查報告，由美國地質學家**柏尼刺(Bonilla)**，於**1973年1-2月**為核電廠地質安全進行全台活動斷層調查，在**1975年(1977年)**發表臺灣第一張活動斷層分布圖。鄰近核一與核二廠的山腳斷層及核三廠的恆春斷層在選址當時，或這報告中都未被列為活動斷層。
- 四座核電廠耐震係數**PGA** (地震時廠址的最大地表加速度) 僅為**0.3G**、**0.4G**、**0.4G**、**0.4G** (**1G**為**1**倍的重力加速度)；核一廠耐震係數僅為**0.3G**，還低於目前大部分縣市建築物的耐震係數為**0.33G**。

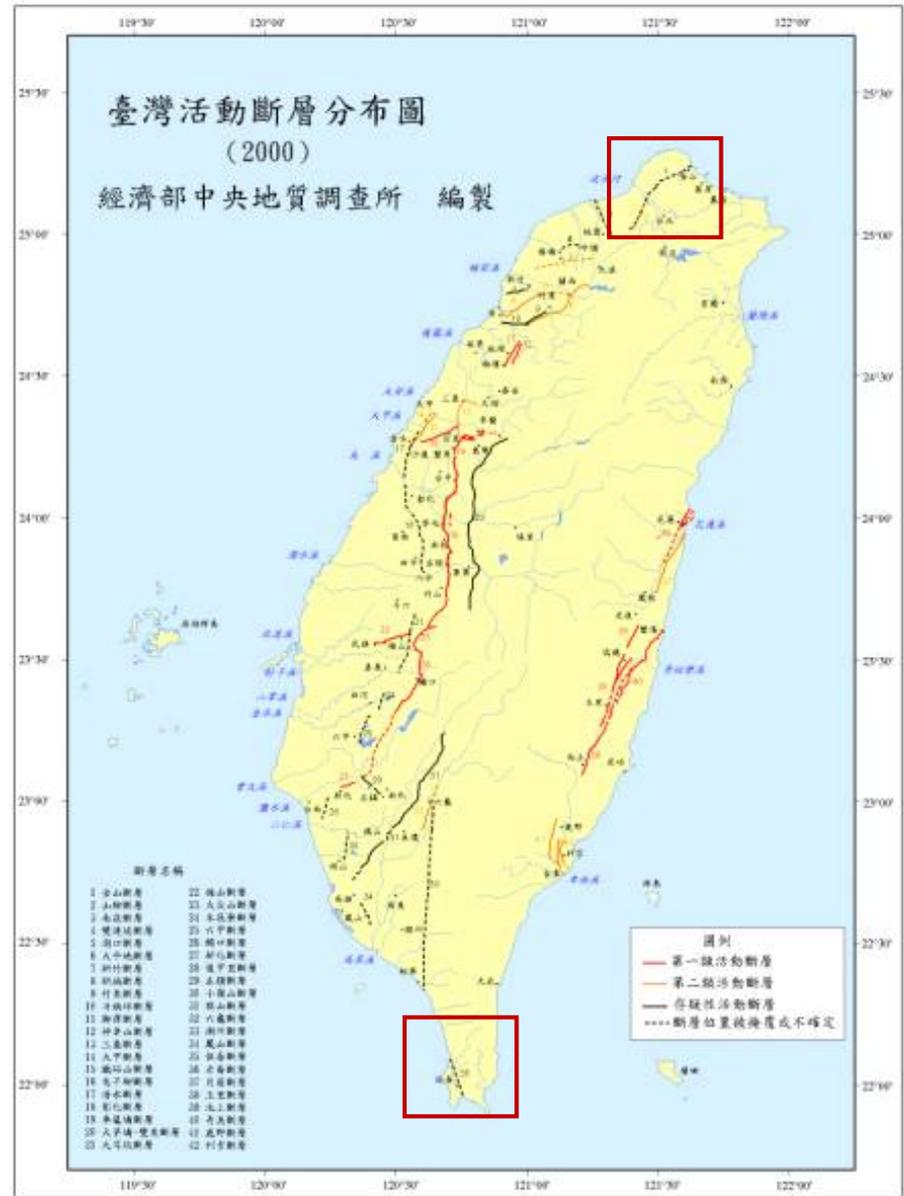
中央地質調查所, 2000

- 活動斷層是調查愈多資料愈清楚，所以數量會逐漸增加。
- 柏尼刺(Bonilla, 1975) 43條
- 中央地質調查所(1998) 51條
- 中央地質調查所(2000) 42條
- 中央地質調查所(2010) 33條
- 臺灣地質概論(2016) 49條
- 2000年之前以前主要以資料收集與理論作為依據。2000年之後，才開始進行實質的活動斷層調查，如古地震槽溝挖掘、地形調查、定年等等。

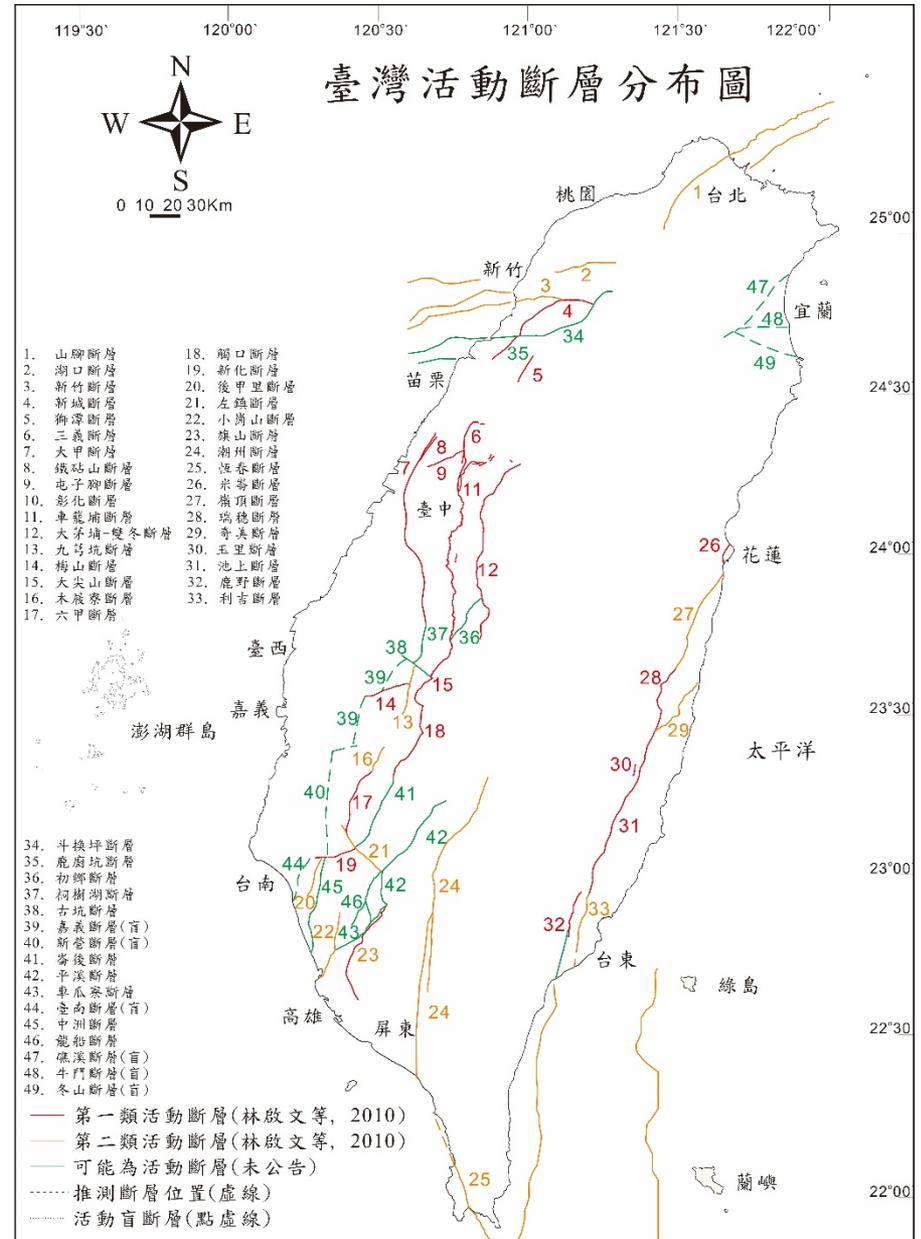
- 核一與核二廠
- 山腳斷層 陸域長度36公里 (ST1)
- 陸域與海域總長度超過100公里

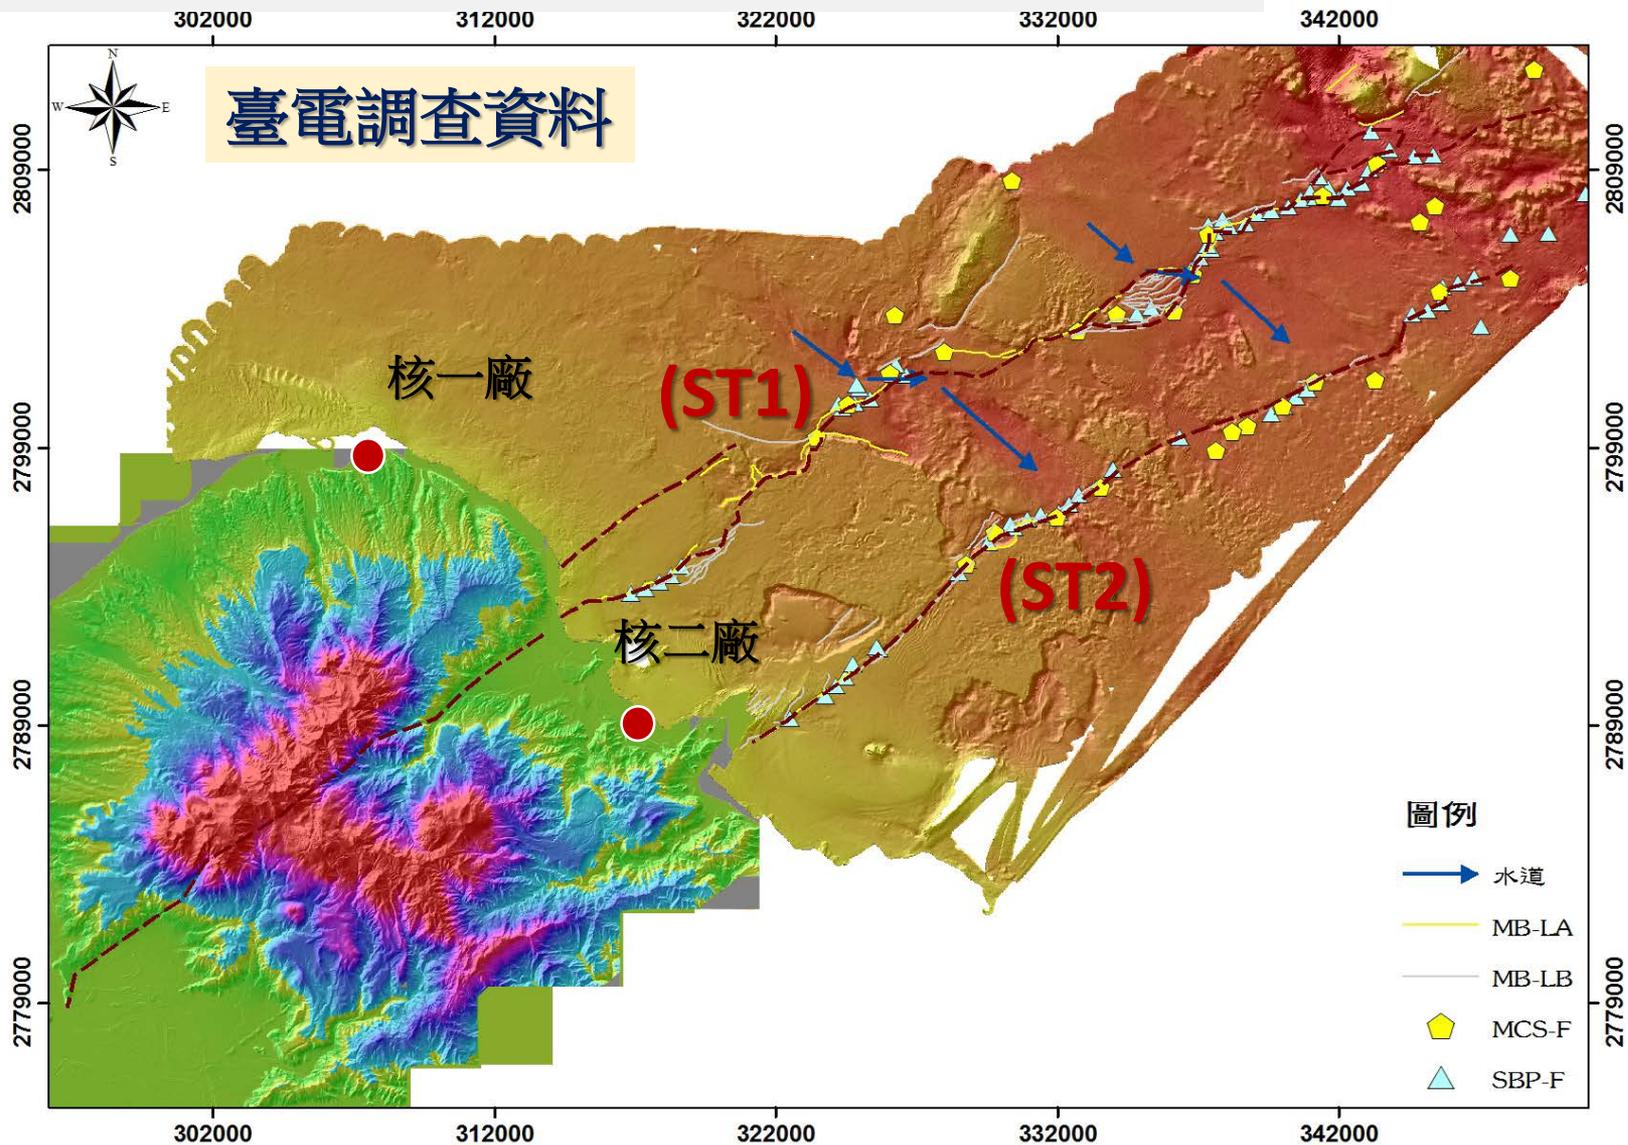
- 2019年1月28日 金山地震 規模3.0與3.5 深度約5公里
- 2019年2月10日 士林地震 規模3.2與3.8 深度約7.7與9.0公里
- 地震(主震與餘震)發生在**山腳斷層**

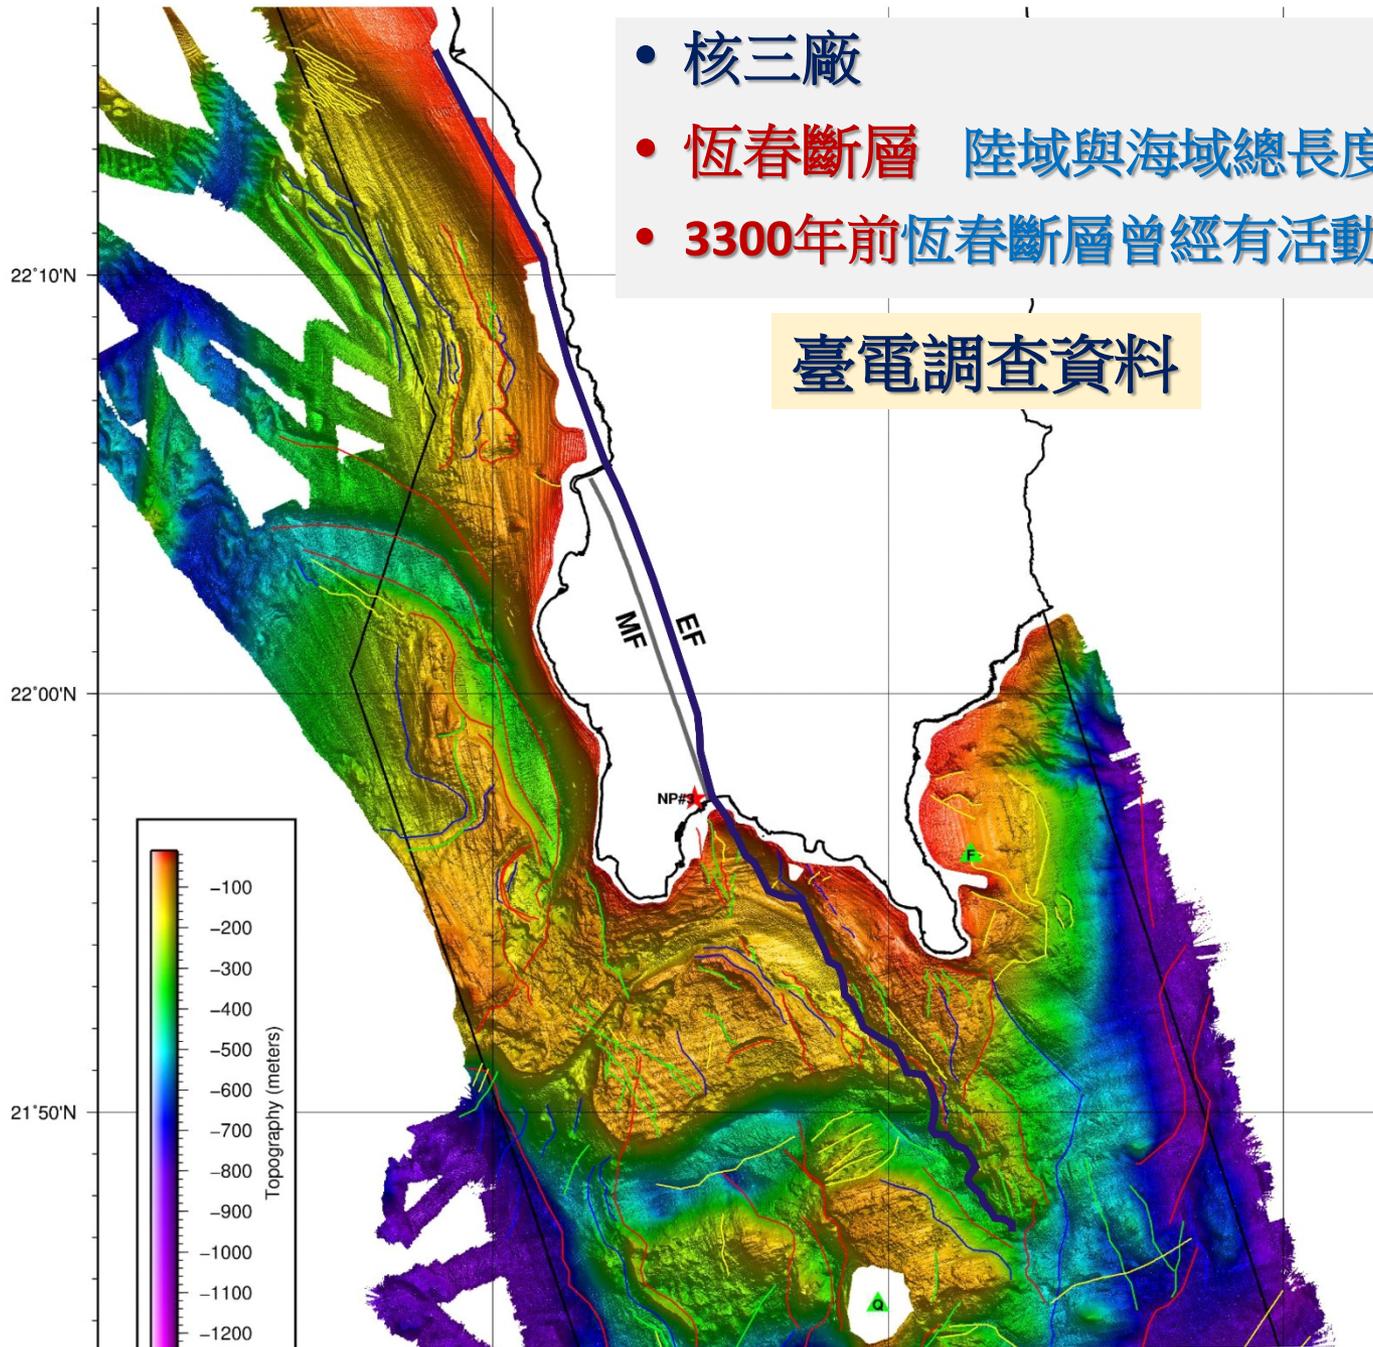
臺電調查資料

- 核三廠
- 恆春斷層 陸域與海域總長度約50公里
- 3300年前恆春斷層曾經有活動

場址距核島區約900公尺

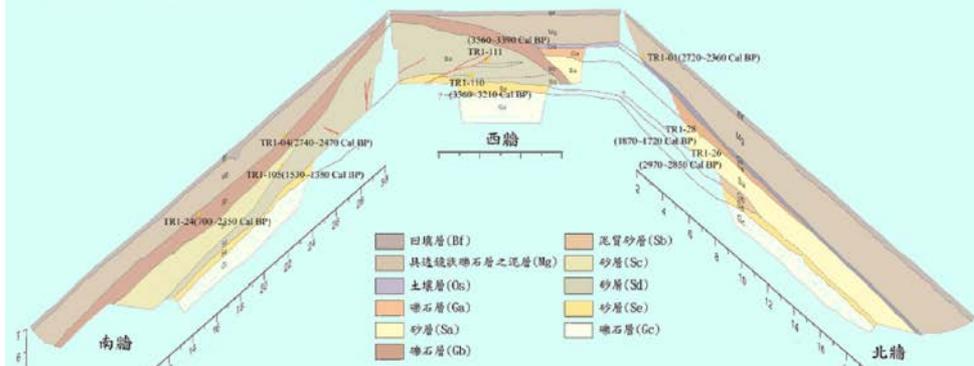
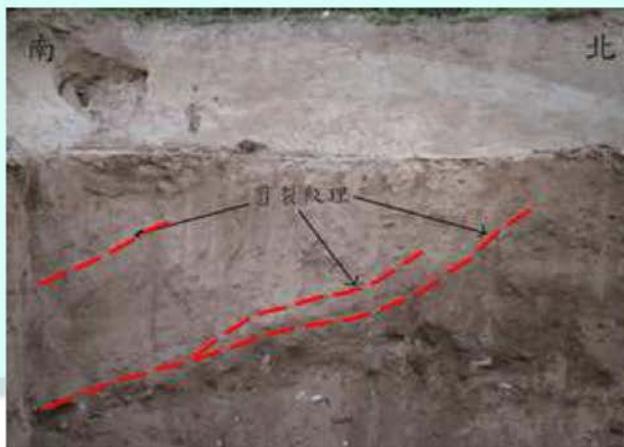
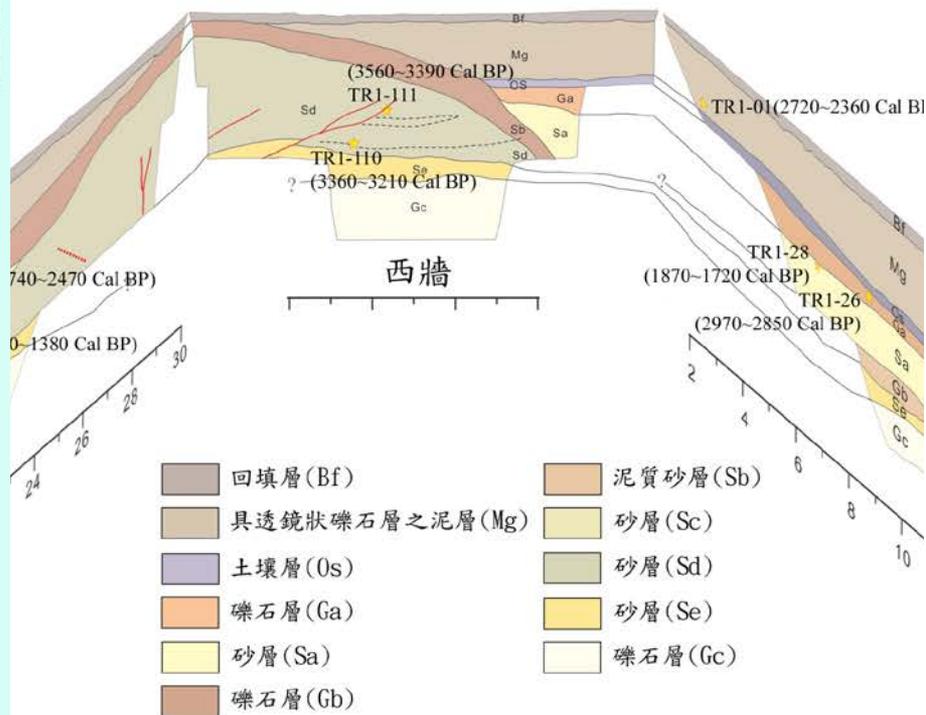
標本編號	分層	定年年代BP	樹輪校正年代 Cal BP	備註
NP3-TR1-01	Mg(北牆)	2,380 +/- 30	2,720 ~ 2,360	
NP3-TR1-26	Ga(北牆)	2,690 +/- 30	2,970 ~ 2,850	
NP3-TR1-28	Sa(北牆)	1,660 +/- 30	1,870 ~ 1,720	
NP3-TR1-04	Mg(南牆)	2,440 +/- 30	2,740 ~ 2,470	
NP3-TR1-24	Sb(南牆)	2,360 +/- 30	2,700 ~ 2,350	
NP3-TR1-105	Sc(南牆)	1,540 +/- 30	1,530 ~ 1,380	
NP3-TR1-111	Sd(西牆)	3,240 +/- 30	3,560 ~ 3,390	
NP3-TR1-110	Sd(西牆)	3,060 +/- 30	3,360 ~ 3,210

- 古地震槽溝調查
- 調查斷層活動時間與週期

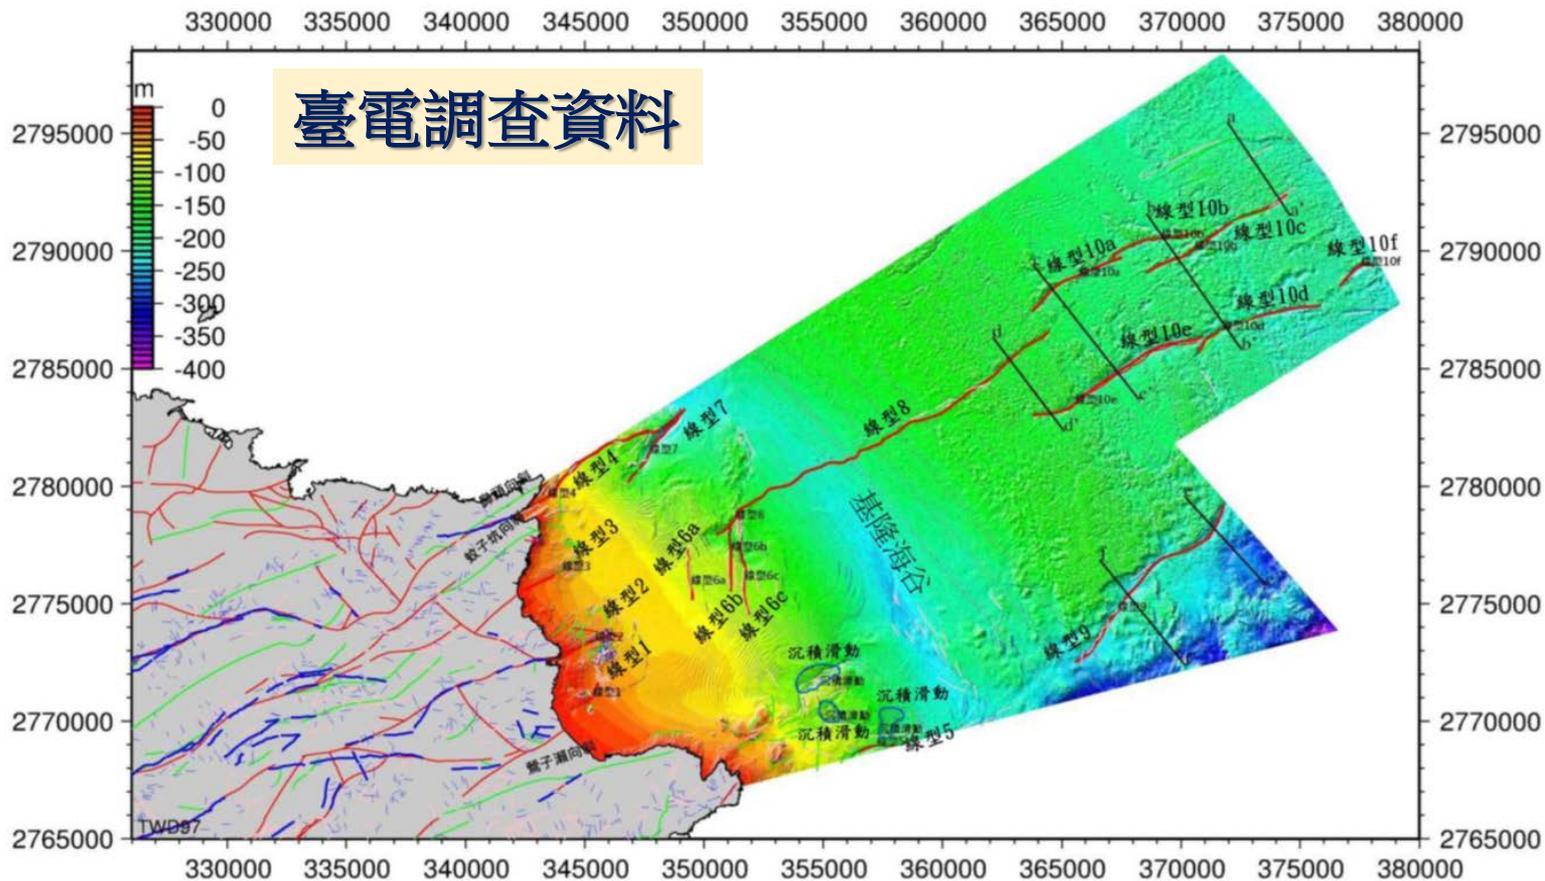
圖 5-2.15 利用地形資料所繪出的海陸區域的地形線分布圖

- 核四廠
- 海域斷層(線型) 線型1與5-10
- 線型2, 3, 4

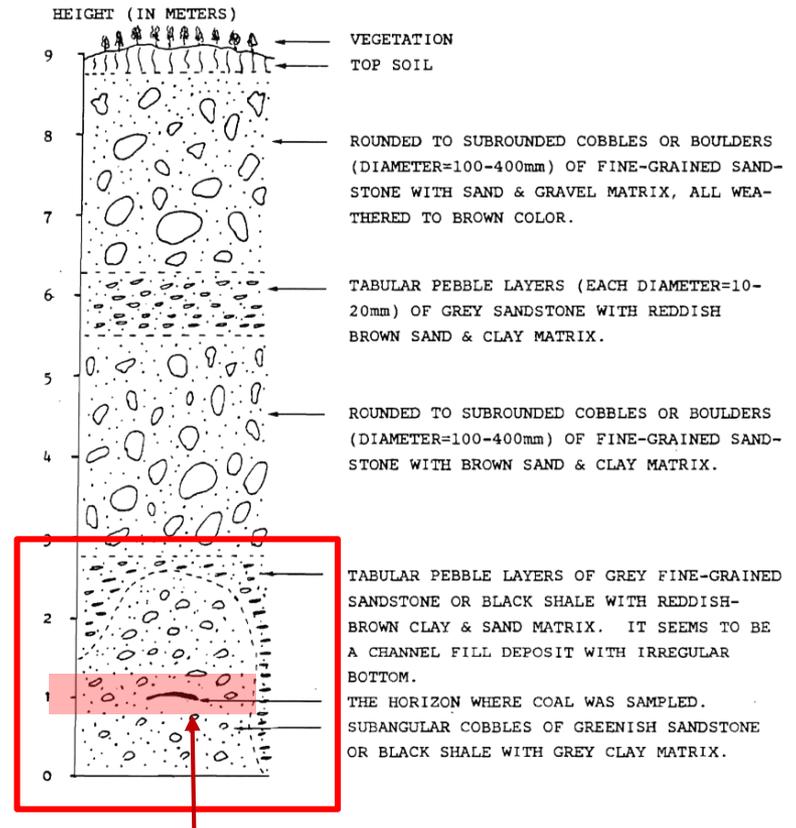
臺電調查資料

- 同一個焦炭標本, 分為兩個樣本送至美國碳十四定年獲得兩個年代 >37,000年前與30500年前。
- 最後台電的解釋: 認為30500年前的樣本受到污染, 年代不可信, 最後採用>37,000年前的年代。所以認為枋腳斷層最後一次活動的時間應超過37,000年前, 非屬美國核能管制委員會定義之能動斷層(35,000年內曾經活動過的斷層); 顯示核四廠址附近並無能動斷層(活動斷層), 為一適用之核能廠址。

- 在沒有污染的證據之下, 通常會採用年齡為年輕的年代, 或再送第三次樣本進行年代測定。如此最能夠確定最後需要採用那個年代, 何況如此重大的核電廠工程, 攸關全體人民的安全問題。

煤炭樣品年代
>37,000年前
30500年前

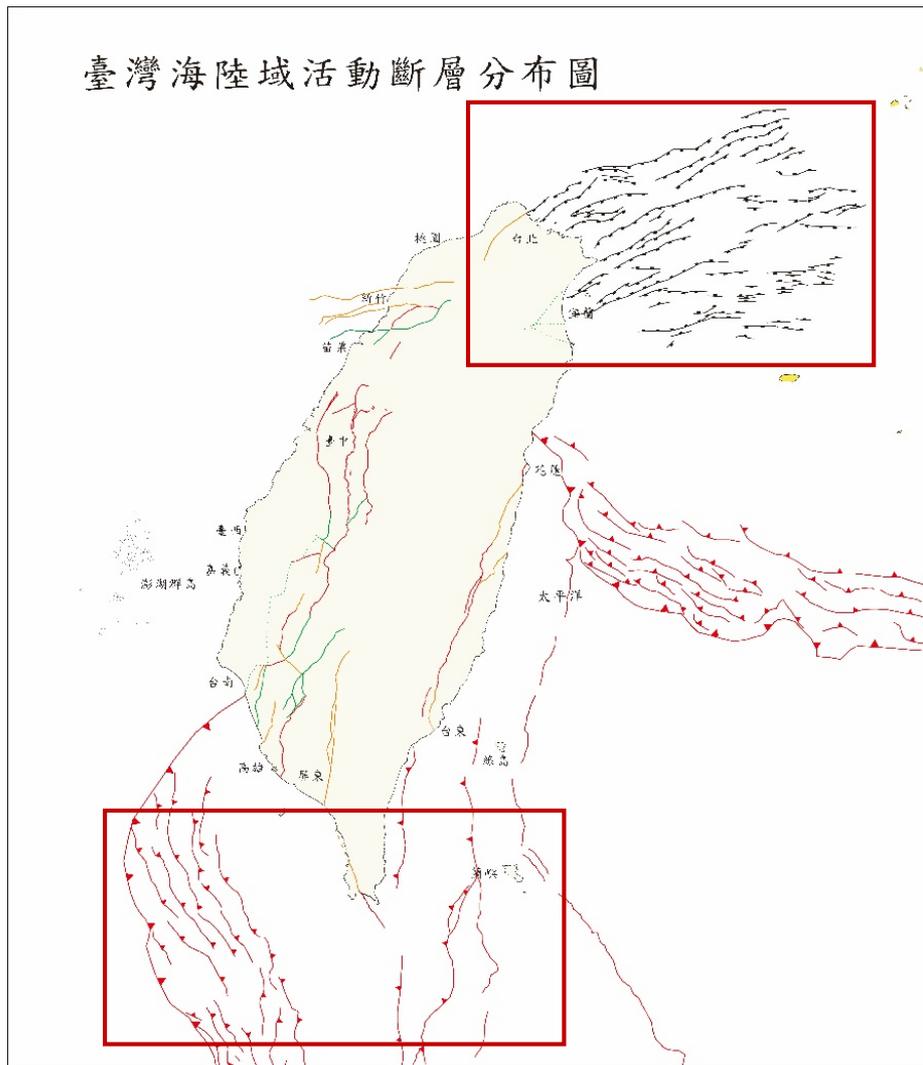
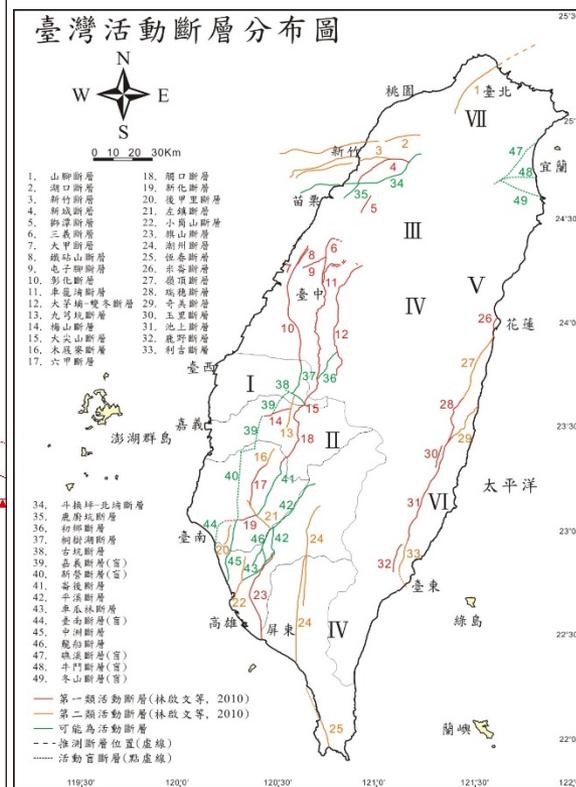
- 近20年以來海域斷層調查才逐漸清楚。
- 陸海域活動斷層調查結果，顯示鄰近核一、二、三、四廠的週邊存在許多的活動斷層。
